石門水庫的守護神 榮華壩與義興電廠的美麗與憂愁

文、圖／鄧宗文

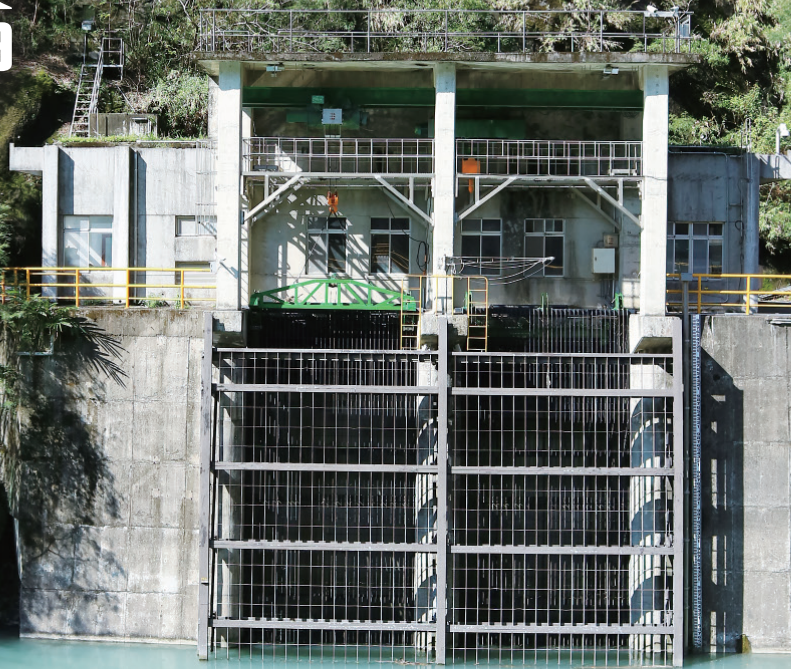
▲ 義興發電廠進水口，為直立塔式結構。

義興發電廠利用榮華壩攔截下的溪水於大壩左岸設有直立塔式進水口一座，分別由兩段總長 4,731 公尺、直徑 4 公尺的圓型輸水隧道引流至義興發電廠的前池中。其中兩段輸水隧道之間，另外設有 54

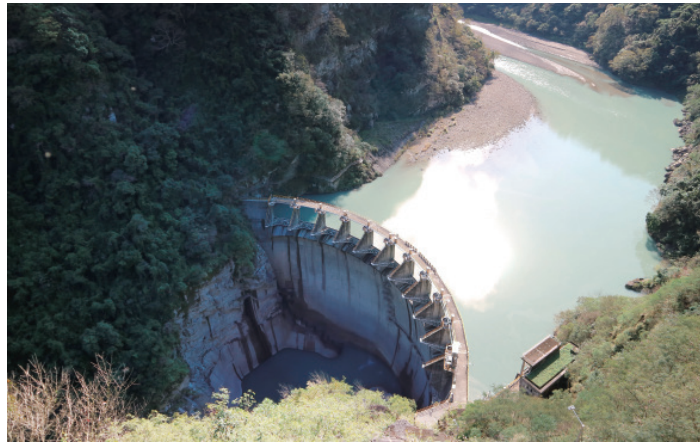
▲ 自北橫公路上望向榮華壩，壩後庫容區的沙洲與河道勾勒出曲折的大漢溪峽谷。

壩體設計成國內少見的拱壩類型，壩體上裝設閘門後間接地讓榮華壩除了攔砂功能之外，也具有水量調節與發電功能。

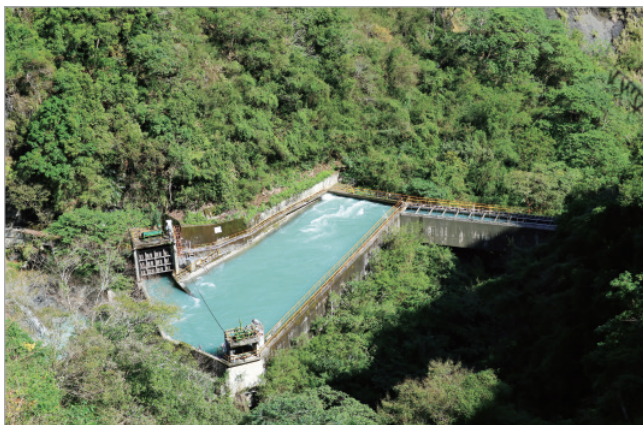
▲ 義興發電廠兩段輸水隧道之間的匹亞溪沉砂池，呈現精巧的「之」字形流水。

公尺長的渡槽跨過匹亞溪進入沉砂池中，並另外引流匹亞溪的溪水共同匯入沉砂池，水流依著沉砂池「之」字型的構造沉積砂石後，再進入後段輸水隧道至前池。前池與發電廠之間，高達 146.8 公尺的有效落差設有一條 302 公尺的壓力鋼管，將水向下衝擊豎軸法蘭西斯式水輪機，帶動一部 40MW 的交流同步發電機發電，經升壓至 69KV 後，送至榮華變電所，併聯至系統中。

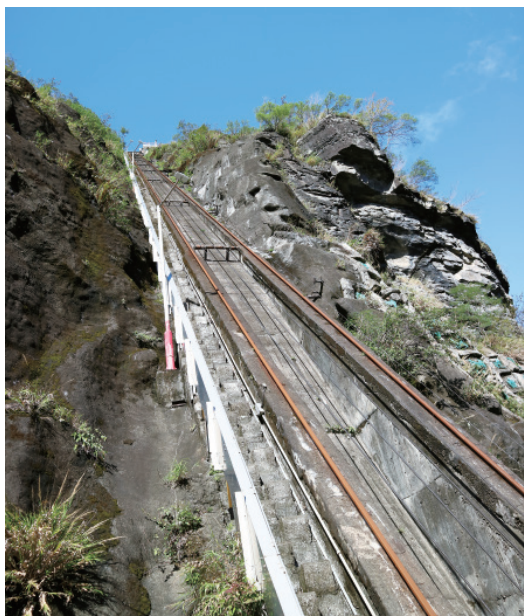
▲ 值班人員上下榮華壩皆須透過這條台車軌道來往壩頂。
