從砲台堡壘到快樂園 走過海島「要塞」的基隆大沙灣

文、圖／容容

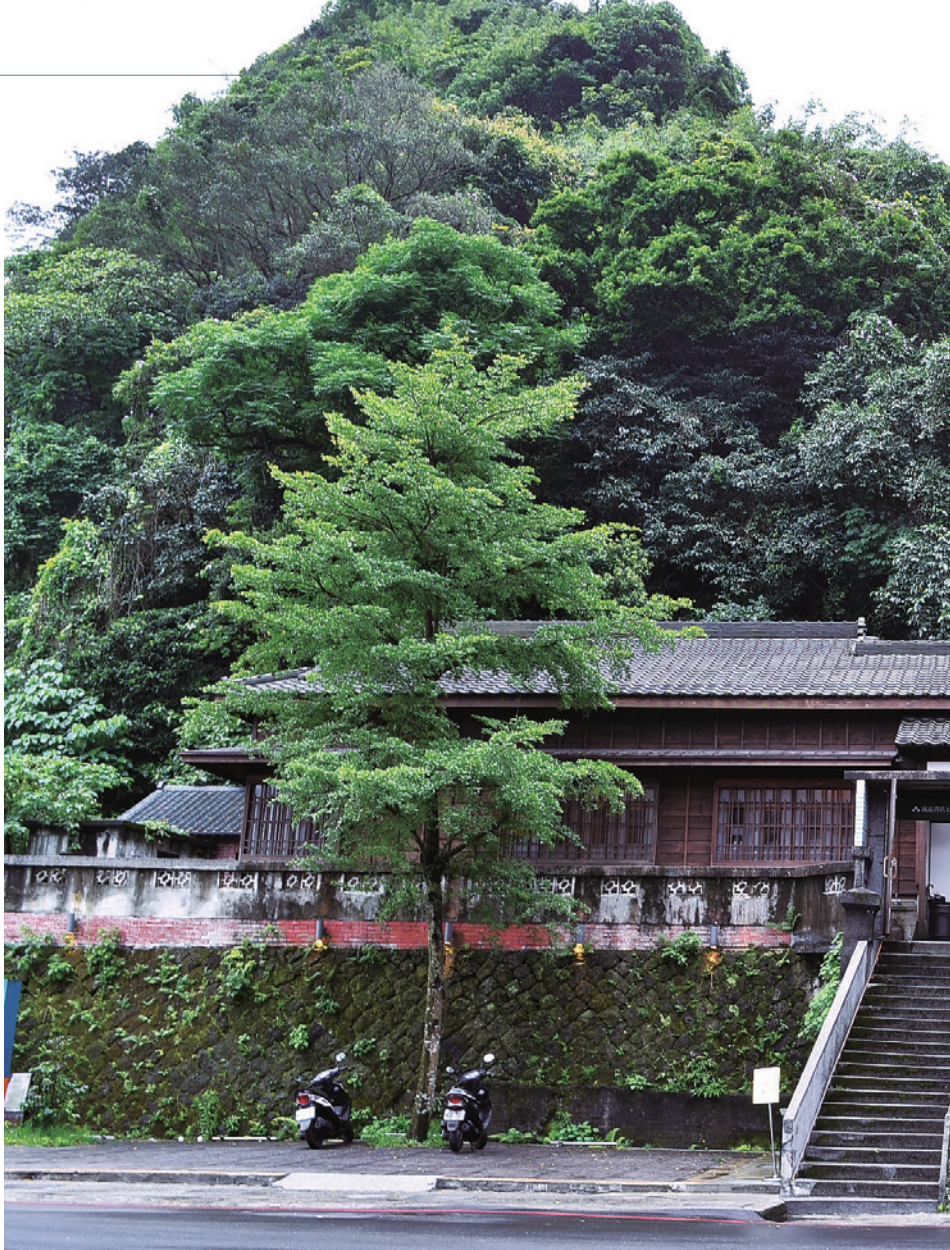
位於半山壁上的基隆要塞司令部是一處構造精緻的日式木造建築。

這座昔日面擁大沙灣海水浴場全貌的宅邸，座落於半山壁上，踞高臨下，不僅寬闊舒適，還有精緻的庭園和以碎花磚鋪設的魚池。漫步其間，可以感受當年的生活雅趣與昔日官邸的豪華氣派。尤其從裡到外，大面積且造型不一、別具一格的木窗頗能看出主人的品味，這些可移動的落地窗除了採光的作用，更方便跨出戶外，讓窗多了門的互通，透過窗的穿透性，房前屋後的植栽變成綠意盎然的窗景，很有幾分清香破窗入的意境。但基隆常遭東北季風和颱風的侵擾，這些全玻璃的木窗很難抵禦，於是主人很巧妙地每扇落地窗旁都做了暗牆，隱藏可以推拉出的門板，如同舊時的商舖，打烊時將一片片門板遮

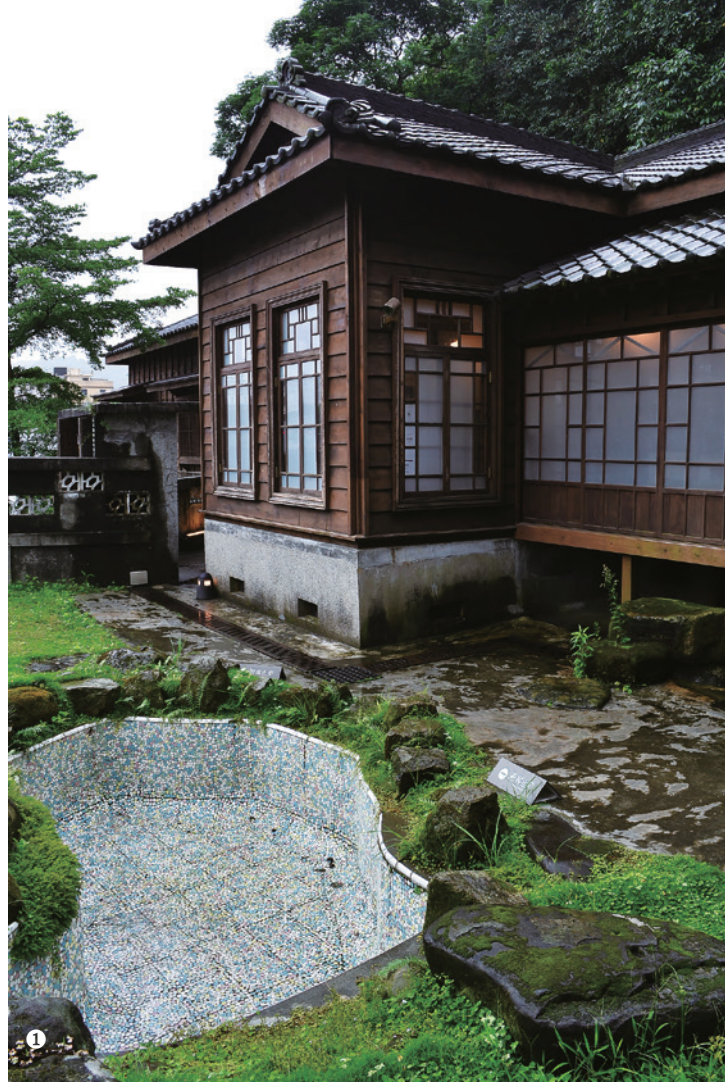
- 1 漫步其間，可以感受當年主人的生活雅趣與昔日官邸的豪華氣派。
- 2 屋內每扇落地窗旁都做了暗牆，隱藏可以推拉出的門板，以抵禦東北季風和颱風的侵擾。

住店面，如此巧思，即使外面風強雨驟，屋內也能高枕無憂。考量到基隆潮濕多雨的氣候，整座宅邸都做了墊高架空的基礎，為了讓參觀者看得更仔細，在進行宅邸的古蹟修復時，特地於一間室內設計了一塊可透視建構基礎的玻璃地板，高床式的架空基礎便一覽無遺。

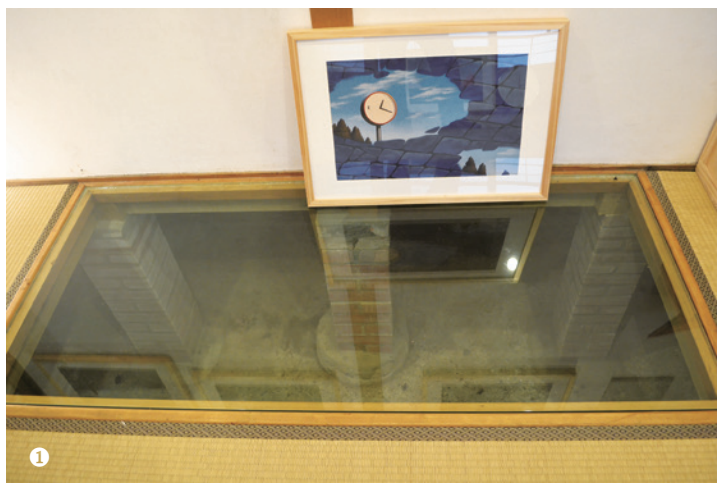
- ❶ 參觀者透過一塊可透視磚束基礎的玻璃地板，高床式的架空磚束基礎便一覽無遺。
- ❷ 市定古蹟的基隆要塞校官眷舍，落成於西元 1929 年，為相鄰的兩棟建築物。
- ❸ 修復完成的 111 號建築，可見雨淋板下的基礎為混凝土造，這是臺灣大多數日式木造建築共有的特徵。
- ❹ 室內比較特別的是「台所（廚房）」和「風呂（浴室）」，在大多數日式建築中兩者是相鄰的。這棟屋舍中，鏡頭前端的為「台所」，後端則為「風呂」。

成於西元 1929 年，為相鄰的兩棟建築物，格局大致相同，惟於修復工程設計前，門牌號 113 的建築物已毀壞倒塌，故僅完整保留磚束基礎、浴室及廚房等殘跡，以利參觀民衆將其與修復完成之 111 號建築相互對照。

磚束基礎，即日文中的「床束」，中文稱為「獨立基礎」，是日式木造建築的根基部分。臺灣與日本的「床束」做法迥異，原因就是臺灣環境潮濕，「床束」位於又暗又濕的地方，易生白蟻，於是臺灣日式住宅的「床束」便改為使用磚造及混凝土為主，通稱為「磚束」。

原址所保留的這種高床式的架空磚束基礎，可使地面潮氣快速散去，減少構材受潮、腐朽和白蟻蛀蝕的危害，從磚束的高度來看，也較臺灣其他縣市為高，實因基隆多雨潮濕的氣候更甚。

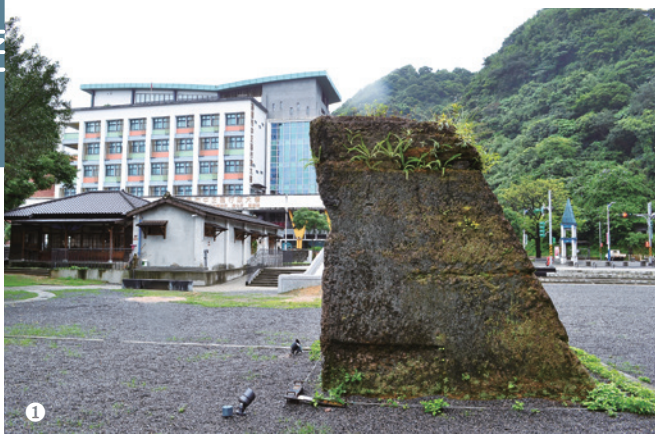
- ① 大沙灣地區最重要的考古發現是這處「大沙灣石圍遺構」，這處殘留的石圍是清代基隆防禦性建築的一部分。
- ② 這棟背倚青山、方正巍峨的國防色外牆的兩層建築，就是基隆要塞司令部廳舍。
- ③ 要塞司令部二樓正中白色門額上書寫著「屏障東南」四個大字，乃是臺灣光復後所題。

沙灣難以建置高地砲台，於是在缺乏屏蔽的平面式砲台之前，得建構一堵牆體，作為士兵躲避砲擊的掩護體，同時也防止時時隨潮汐進灌的海水對砲台基座的侵蝕，因此這樣的石圍並非臨時性建築，須以堅實為訴求。乍聽之下，會以為這樣的石圍應以堅石堆疊而成，但這一座在早期居民口中的「麻糬牆」，其實是採人工將三合土以逐層夯實的方式建成。這處大沙灣石圍遺構不僅結構上有其獨特之處，也見證了此區曾為軍事要塞的歷史身分。

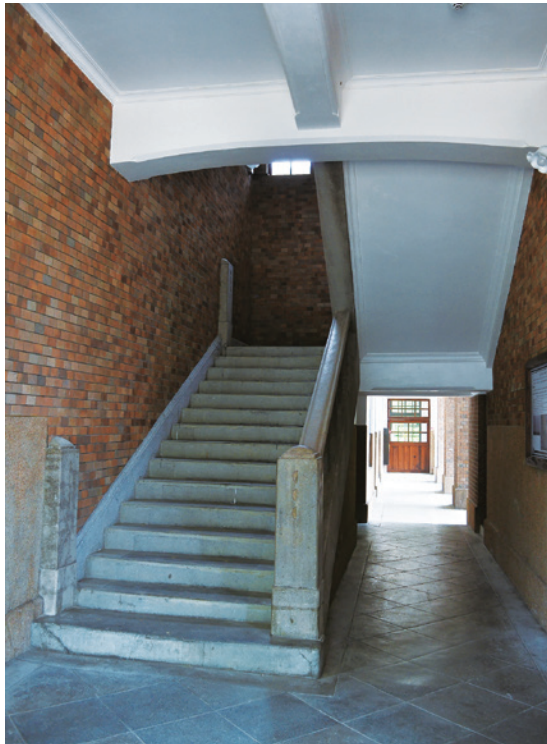
廳舍內部天花板為白灰木摺漆噴塗，壁面貼十三溝面磚可防水。

雖然是一處軍事設施，但這棟建築的內外裝修絲毫不馬虎，並呈現多元化的匠藝。內部天花板為白灰木摺漆噴塗，地坪為精緻磨石子飾面，廊道牆體以洗石子裝飾，重點部位則以「泥塑洗石子」匠藝施作弧形收邊裝飾細部美感。室內傢俱包括司令官室內精美的壁櫃（應為存放御真影或軍旗等重要象徵性的物品所在），辦公室的木作吊櫃皆為原貌，整體呈現日治洋風辦公廳舍和近現代構造技術及匠藝表現的設計理念。

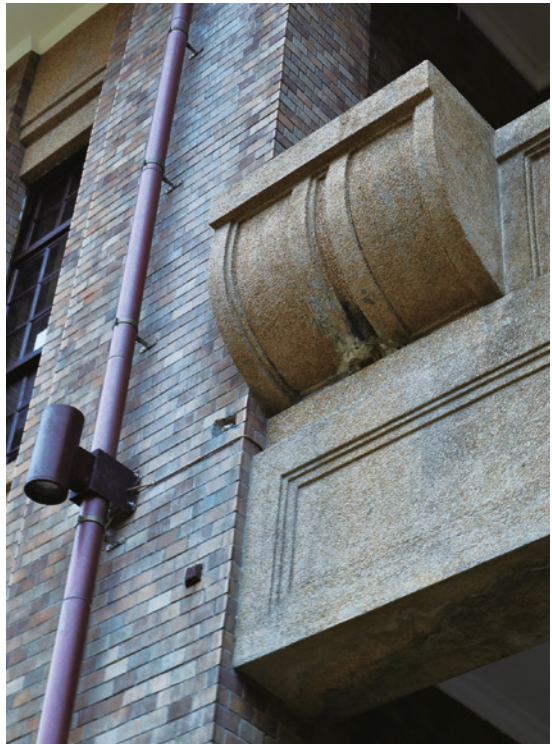
廊道牆體以洗石子裝飾，重點部位則以「泥塑洗石子」匠藝施作弧形收邊裝飾細部美感。

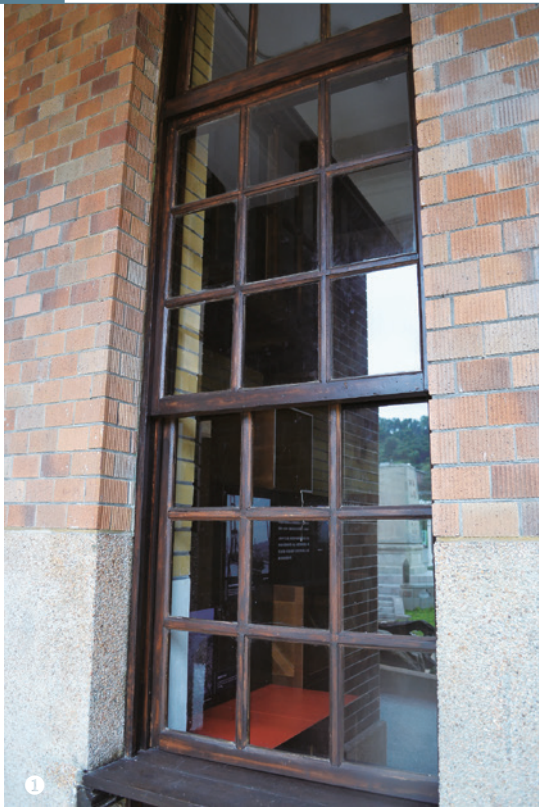
- ❶ 廳舍的平衡錘上下拉窗，使得高挑的木構上下拉窗易於啓閉。
- ❷ 建築外牆銅製「落水管」屬矩形斷面的「角樋」，落水管自屋面下至地面排水溝。

另一個細節是廳舍的平衡錘上下拉窗，高挑的木構上下拉窗易於啓閉，於窗框內埋設平衡錘及滑輪組，重量與木窗相等，此裝置使木窗上下啓閉時，可停留於任一位置。

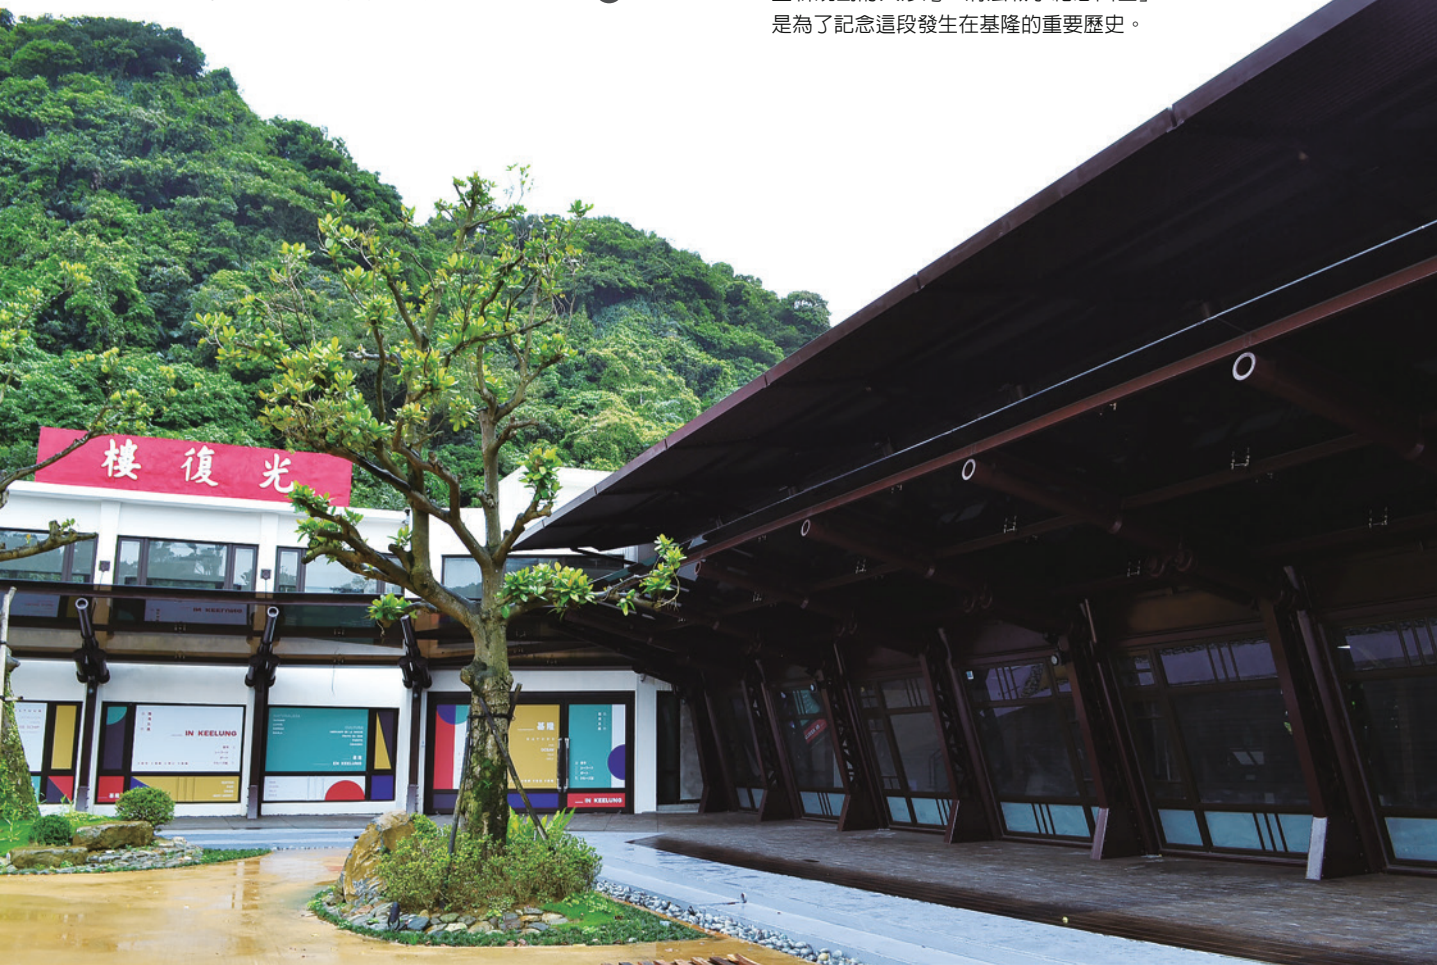
要塞司令部右邊的軍補庫房及光復樓為戰後國軍所建的營舍，修復後將做為具歷史氛圍的展陳空間。

要塞司令部右邊的軍補庫房及光復樓為戰後國軍所建的營舍，兩棟建築物平面呈 L 形，修復後將做為具歷史氛圍的展陳空間，使之與司令部廳舍共構為協調一致的再利用空間。
