# 西本願寺

繁華城市裡不曾消逝的鐘聲

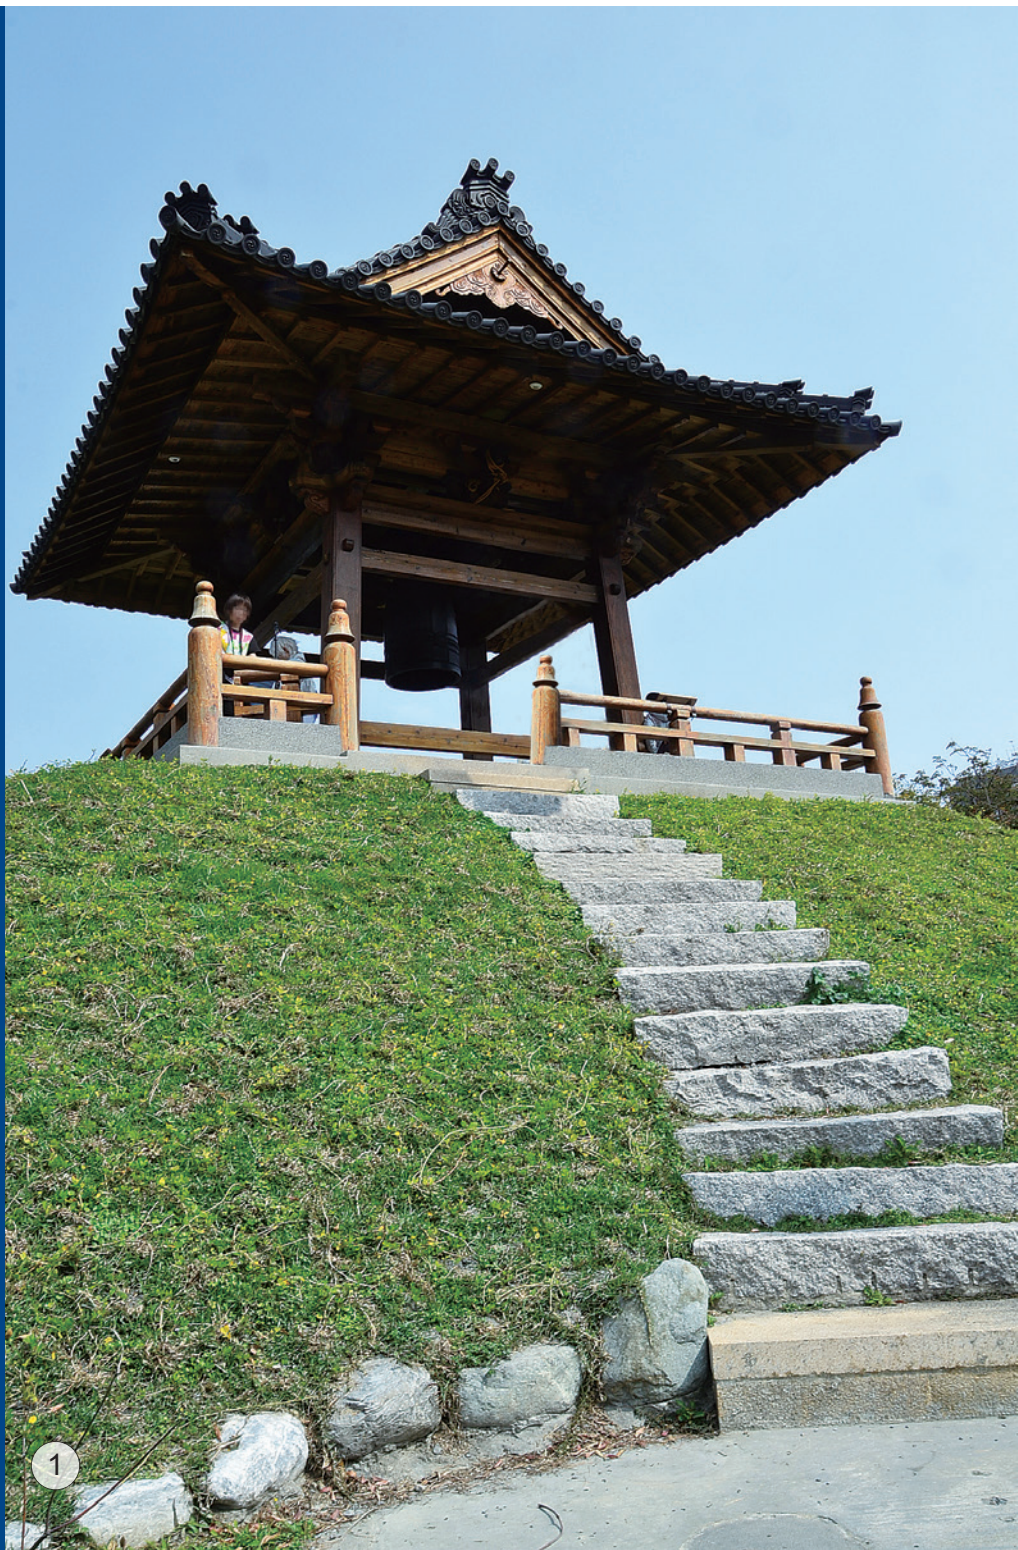
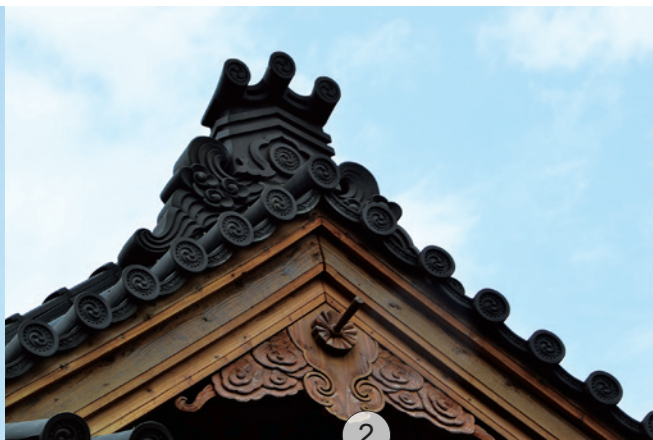
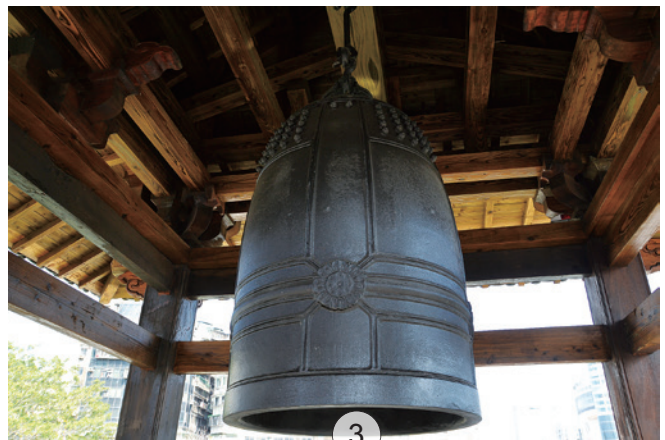
- ① 鐘樓是西本願寺廣場最醒目的地標，建於高約 3 公尺的假山之上
- ② 鐘樓屋頂為「入母屋」式，下方受到中國建築影響而做成之精美斗拱
- ③ 鐘樓內懸掛的梵鐘為後來仿製之銅鐘

「御廟所」興建完成後，寺方利用剩餘建材建造了「鐘樓」，於 1923 年完工。「鐘樓」位於「參道」側，臨近「山門」，建於高 1 丈的假山之上，屋頂也採歇山重簷式，日本稱為「入母屋式」，上覆日式黑瓦、筒瓦，脊頭處設有鬼瓦，下方受中國建築影響而做成精美斗拱。「鐘樓」內懸掛的梵鐘早

在「鐘樓」建好前即已鑄成，1899 年，當時的紫雲布教使傳教時，說到民衆因鐘聲而聞法結緣之事，聽講者非常感動，又知道當時正在籌建臺灣別院，商討後決定捐款鑄鐘。次年，委託大阪銅器會社鑄造，1901 年完成，鐘上鑄有「明治三拾四年一月鑄造之旋主臺北最勝講」字樣，以及開頭為「本願寺」的經文內容。梵鐘原位於「至道宮」，後來才移入「鐘樓」內，可惜原鐘在二戰時就不知去向，現在的銅鐘為修復時仿製。

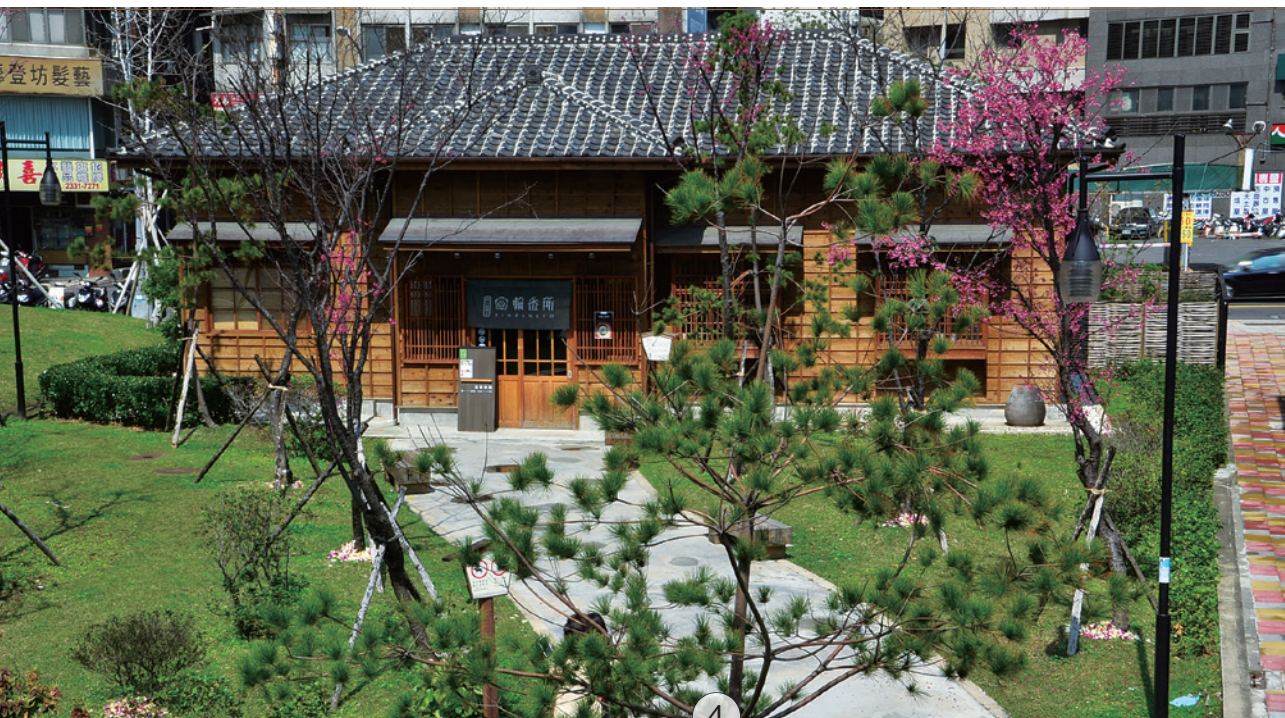
④ 輪番所為道地的日式木造住宅建築，原為西本願寺住持居所

⑤ 這株盛開的山櫻所在的綠地原為庫裡，庫裡是寺院僧侶主要的生活空間，原建築已在火災中燒毀

年，因大火燒毀臨時「輪番所」，始著手興建獨棟的「輪番所」，並於同年 9 月竣工。其建築主體主要由磚造基礎、隔間地板、木造樑柱、編竹泥牆、「雨淋板」外牆，以及日式「和小屋」屋架系統所構成，與日式木造住宅的建築結構及空間形態類似，為道地的日式風格。臺灣光復後，整體空間因居民入住而改建築，使得室內配置與當初有所不同。所幸「輪番所」後來重新修繕，盡可能恢復原貌，在臺北市政府文化局的「老房子文化」運動中，由一群熱愛臺灣茶的年輕人將其打造成文創茶館，為都會人解除負擔、去除罣礙，用心品嚐當下一壺茶的喫茶所。

「庫裡」為寺院僧侶主要的活動空間，基本上有接待、茶室、客殿、僧堂、食堂、廚房等空間。因「臺灣別院」為日本佛教建築在臺規模較大者，才有獨立的「輪番所」與「庫裡」，其它的佛寺則僅有「庫裡」可作為僧人行政與住宿空間。1924 年，初期兼作「庫裡」的集會所發生大火，燒毀後另新建「庫裡」，於 1934 年竣工，為兩層樓美輪美奐的建築。由舊照片可看出，「庫裡」的入口有雙斜屋頂和三牆式門廊，屋頂形式為「入母屋式」。「庫裡」在 1975 年的火災中完全燒毀，現址目前是一塊綠地。

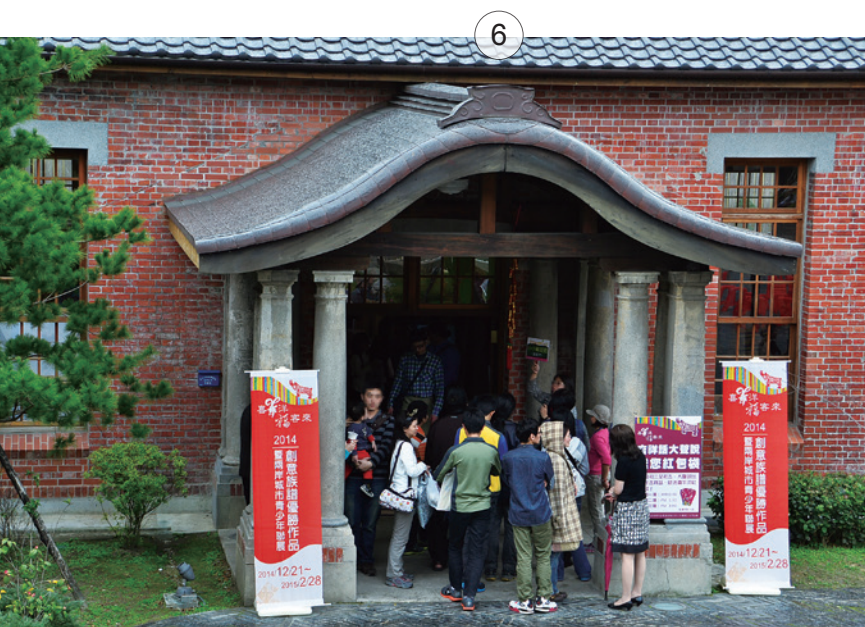
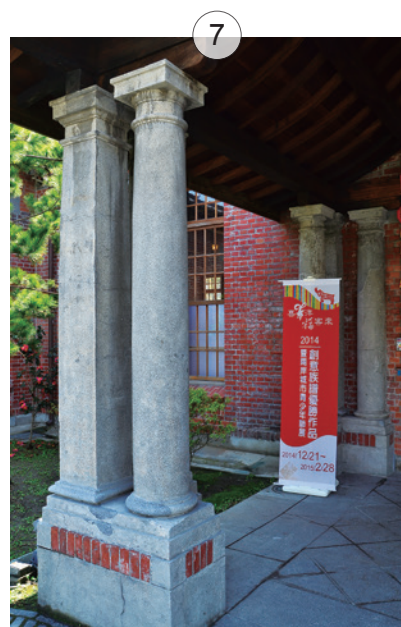
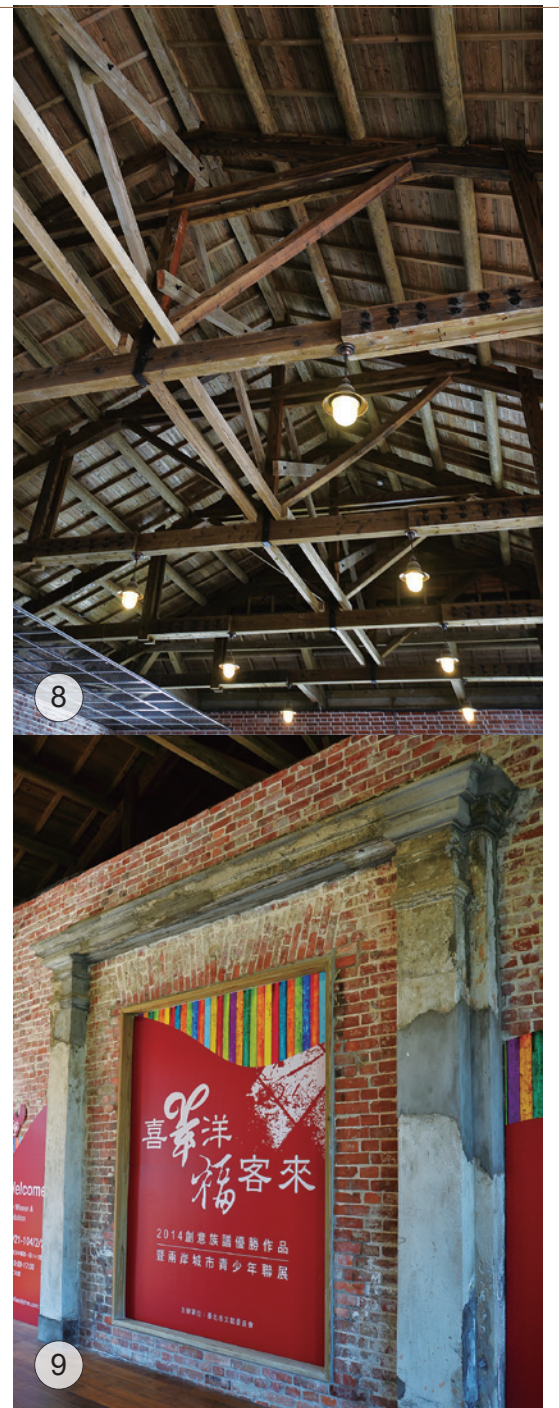
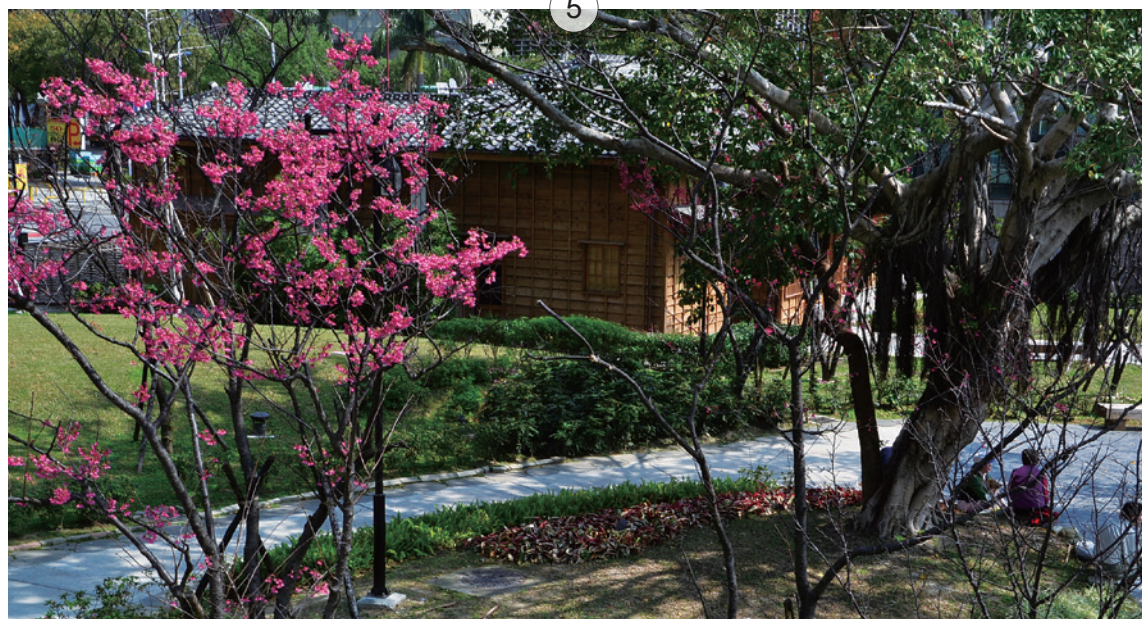
- ⑥ 樹心會館入口的「唐門」乃「和風」，上覆以銅片，與建物上使用日式黑瓦明顯不同
- ⑦ 樹心會館入口的柱式裝飾，是結合西式與日式折衷樣式
- ⑧ 樹心會館內復舊的西式木屋
- ⑨ 樹心會館內保存完好的舊時立柱和牆面

弘法場所。為了表現新時代精神，會館結構採用磚結構與西式木屋架，整體配置為 L 型。屋頂構造為「入母屋式」，木質窗戶採用西式的

「上下式拉窗」，又稱「比重錘窗」，窗戶上下開啓時，不需固定就可以停留在任何位置，非常特別。入口處為日式圓弧形的「唐門」，柱身採用西式柱式，整體建築結合了西式與日式折衷樣式，為「和、洋混風」。修復後的「樹心會館」還保留了原來的多處紅磚牆體以及西式柱體，仔細觀察，會發現牆體紅磚的顏色明顯不同，比較暗紅的就是舊磚。

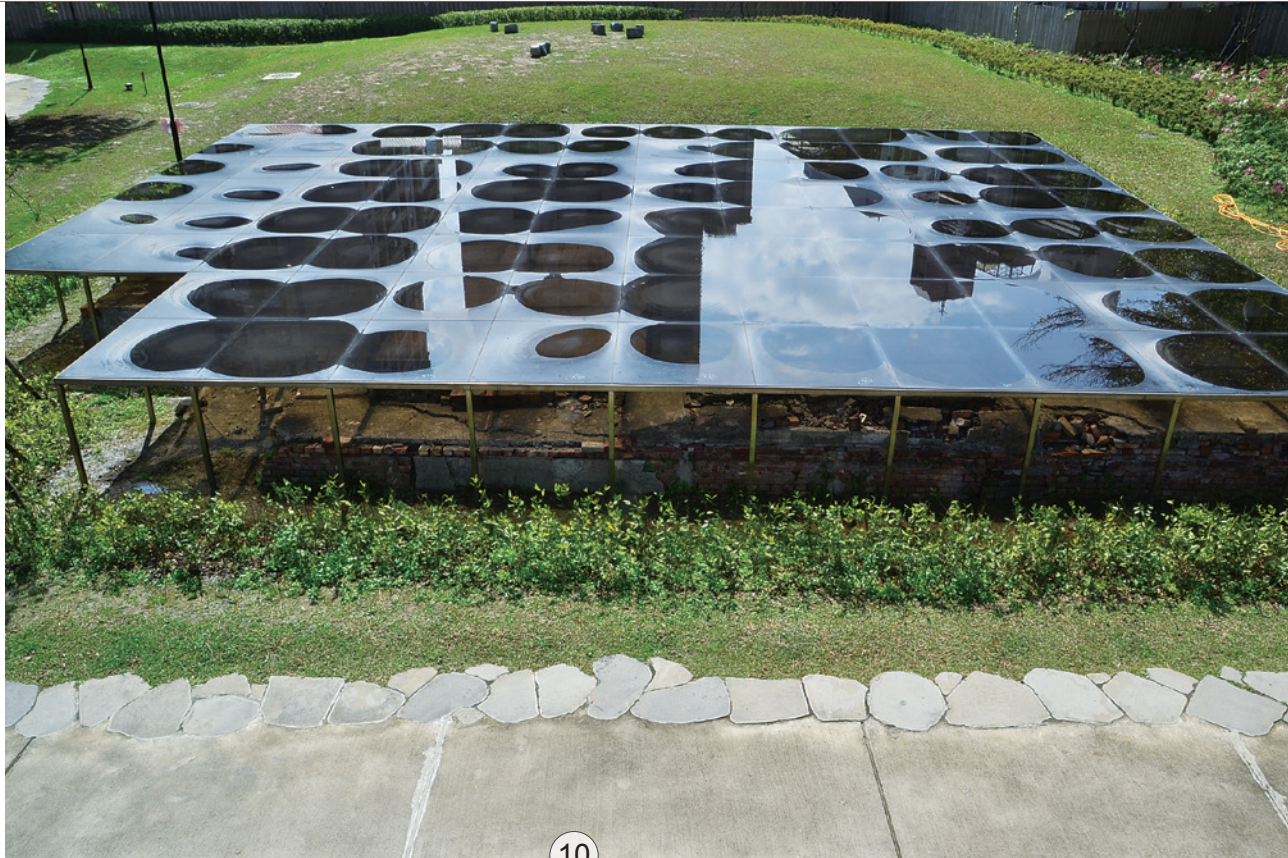
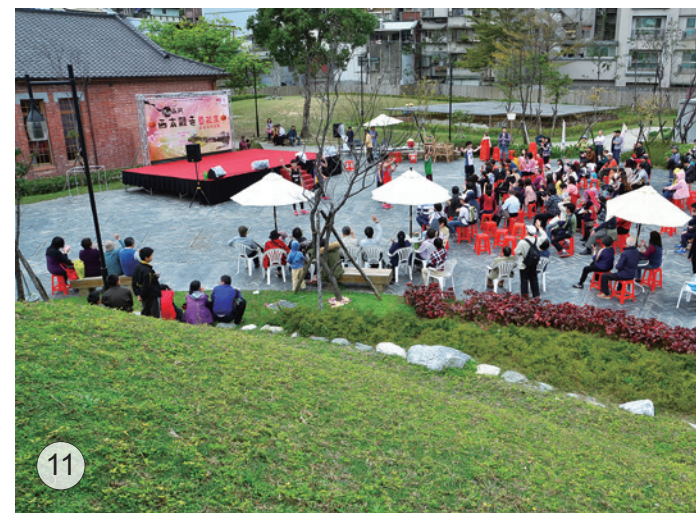
- ⑩ 御廟所做為信徒納骨之場所，原建築毀於大火，現僅存臺基與地下室
- ⑪ 西本願寺廣場現已成為西門町一處重要的藝文展演空間

逐步分年施工，主要承襲日本伽藍的仿宋式禪寺格局。「西本願寺」最先建成的是「御廟所」，於 1922 年完工，作為信徒納骨之場所。「御廟所」為木構造建築，屋頂為歇山重簷式、尖頂四坡水，包覆銅板，上有九重相輪，入口為圓弧形之「唐門」樣式。「御廟所」建築在 1975 年的大火中被燒毀，登錄為歷史建築時僅存磚造臺基與地下室，由於其特殊性，目前以殘跡方式保存。
